Conselho Nacional de Justiça

Departamento de Monitoramento e Fiscalização

Mutirão Carcerário do Estado do Espírito Santo

R E L A T Ó R I O

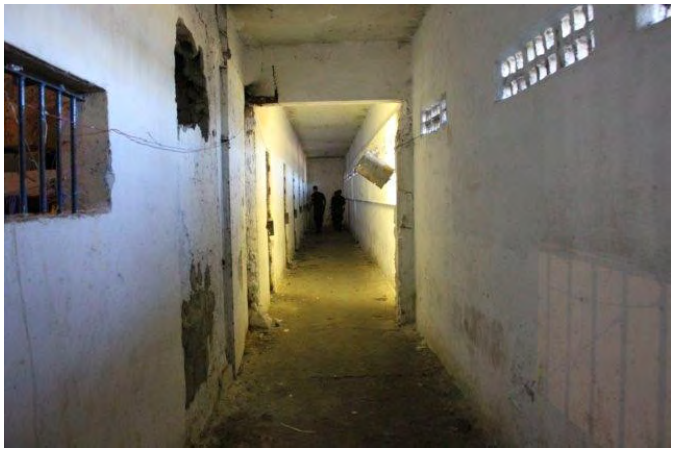
06) Instituto de Readaptação Social - IRS, localizado na Rua Mestre Gomes, s/nº

As celas são úmidas, com infiltrações por todo lado. Buscando proteção, os presos improvisam plásticos junto à parte superior dos alojamentos, desviando para as janelas a água que verte do teto.

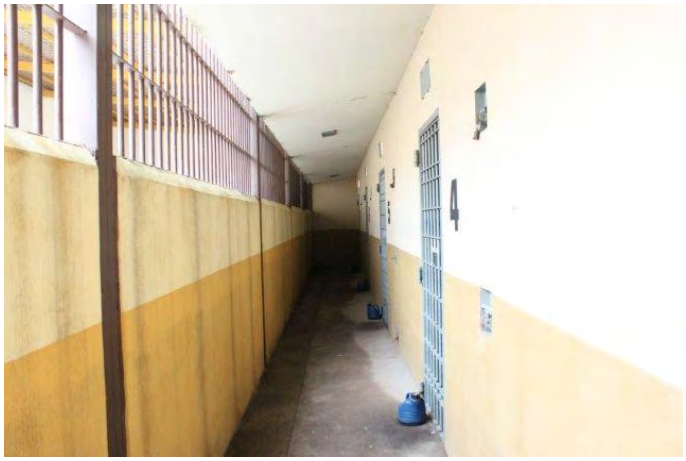
17) Delegacia de Polícia Judiciária de Cachoeiro do Itapemirim, localizada na Av. Monte Castelo, nº 145, Bairro Independência, Cachoeiro do Itapemirim.

Cuida-se de Delegacia de Polícia regular, com uma carceragem em péssimo estado de conservação, que abriga presos em condições degradantes, desumanas e ilegais. Segundo dados obtidos no local, a situação somente não está pior porque, no dia anterior a inspeção, cerca de 15 presos foram soltos mediante alvarás.

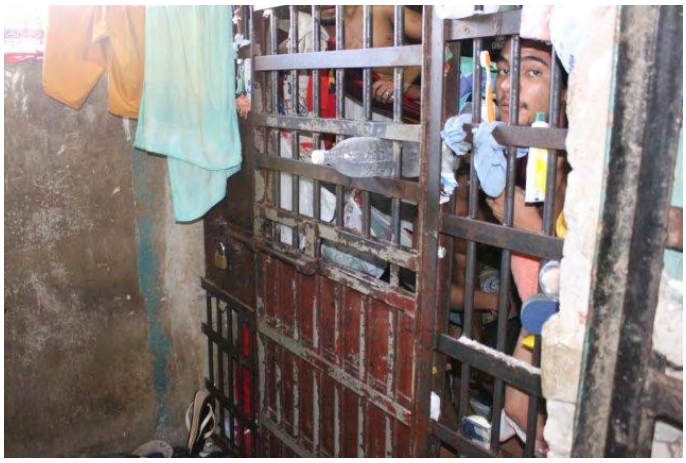
25) Penitenciária Regional de Colatina, PRCOL, localizada na BR 259, s/nº, km 50, Colatina, ES.

Quanto à estrutura física, está ultrapassada e em péssimas condições de habitabilidade. Suja, com infiltrações, superlotada, com presas amontoadas dentro de celas inadequadas, sem qualquer atividade laborativa ou educacional. Como a região é muito quente e as celas estão com excesso de pessoas, as detentas passam o dia deitadas ou sentadas, seminuas, abanando-se e tentando se refrescar com o vento produzido por diversos ventiladores fixados nas grades.

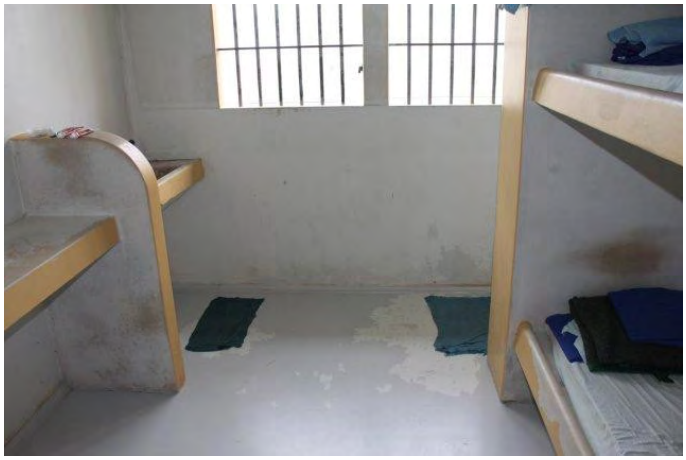
32) Penitenciária de Barra do São Francisco, localizada na Rodovia ES 320, KM 02, Vila Luciene, em São Francisco.

A superpopulação carcerária e o ócio, mais as disputas internas, deixam o ambiente intranquilo e inseguro. Fugas e tentativas são comuns, bem como a apreensão de telefones celulares. Por falta de espaço, as visitas íntimas ocorrem no interior das celas.
